ՄԱՅԻՍ 2019

ԱՄՍԱԿԱՆ  
ՀԱՇՎԵՏՎՈՒԹՅՈՒՆ

«ՎԵՈՒԼԻԱ ԶՈՒՐ» ՓԲԸ

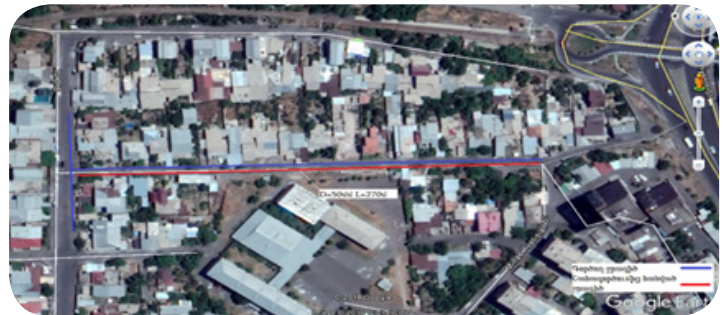
Գոգոլ փողոցի ջրամատակարարման սխեմա

● «Զեյթուն» տեղամասի Գոգոլի փողոցում ջրամատակարարման ցանցը փոխարինված է նորով, սակայն հին ցանցի և նոր ցանցի մեջ առկա էր հիդրավիկական կապ: Գոտիավորման բաժնի կողմից կատարված ուսումնասիրությունների արդյունքում հայտնաբերվեց միջանկյալ կապը: Արդյունքում շահագործումից հանվեց  $D=50$  մմ  $L=270$  գծմ հին ջրագիծ, խնայվեց  $Q=2.0$  լ/վ ջրաքանակ:

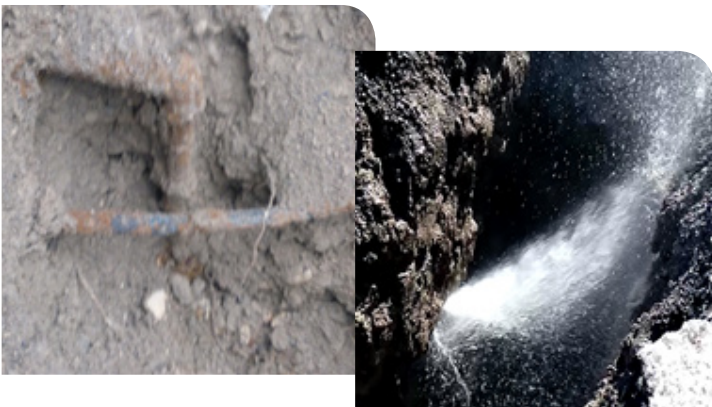
● Տիգրան Մեծի փողոց 27 հասցեում գտնվող պոմպակայանի ելքային  $D=100$  մմ ջրագծի վրա հայտնաբերվել և ճեղքի զոդման միջոցով վերացվել է վթար, և խնայվել է մոտ  $Q=2.0$  լ/վ ջրաքանակ:

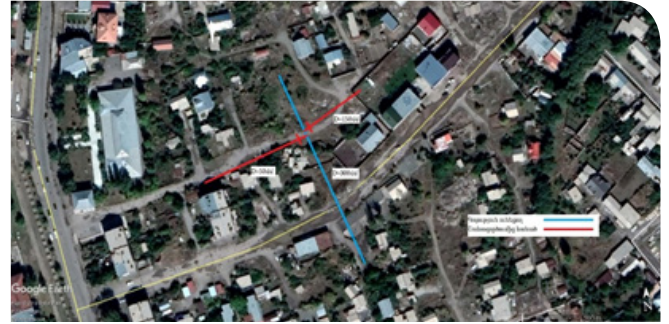
Գերցեն փողոցի ջրամատակարարման սխեմա

● Քաղաքի Գերցեն փողոցում ջրագծի վրա վթարավերականգնողական աշխատանքներ իրականացնելիս հայտնաբերվել է  $D=300$  մմ թուջե խողովակից միացված  $D=150$  մմ և  $D=50$  մմ միացումներ: Գոտիավորման բաժնի կողմից վերը նշված ջրագծերի ուսումնասիրության արդյունքում պարզ է դարձել, որ դրանք սնուցել են նախկինում տվյալ տարածքում տեղադրված ժամանակավոր բազմաթիվ տնակ-կացարաններ, որոնք վաղուց այլևս գոյություն չունեն: Ուստի «Շիրակ» տեղամասի աշխատանքային խմբի կողմից դրանք միացման կետում խցափակվել են, ինչի արդյունքում շահագործումից հանվել է  $D=150$ մմ  $L=50$ զմ,  $D=50$ մմ  $L=80$ զմ ջրագիծ, խնայելով  $Q=1,2$ լ/վ ջրաքանակ:

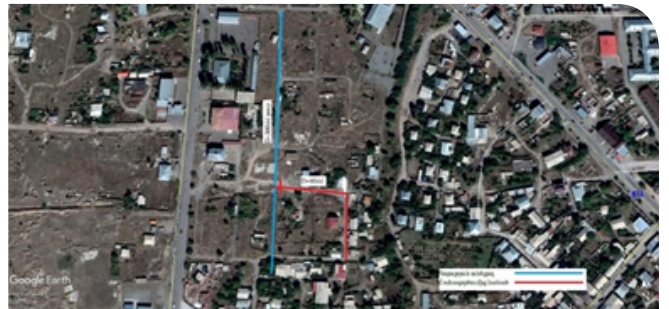
Մ. Խորենացի փողոցի (209 տարածք) ջրամատակարարման սխեմա

● Գյումրիի Մովսես Խորենացի փողոցին հարակից 209 տնակային տարածքում արձանագրված ջրագծի վթարի վերականգնման աշխատանքներով պայմանավորված փորման աշխատանքների ժամանակ պարզ դարձավ, որ վթարվել է  $D=40$  մմ ջրագիծ, որն ամբողջությամբ քայքայված վիճակում էր: Գոտիավորման բաժնի կողմից ուսումնասիրվեց տվյալ խողովակը և պարզվեց, որ այն սնուցել է տվյալ տնակային տարածքի մի քանի տնակների, որոնք վաղուց ապամոնտաժվել են: Որոշում կայացվեց այն միացման կետում խցափակել: Արդյունքում շահագործումից հանվեց  $D=40$  մմ  $L=110$  զմ քայքայված ջրագիծ՝ խնայելով  $Q=0,3$  լ/վ ջրաքանակ:

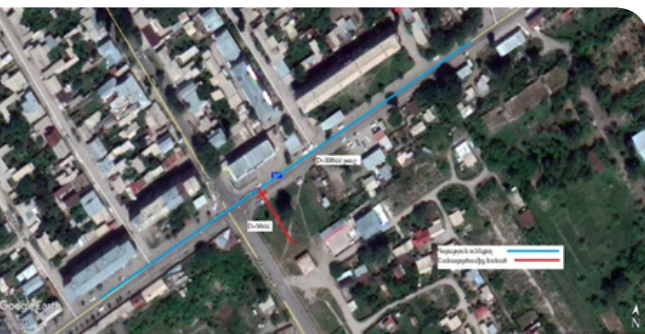
Խրիմյան Հայրիկ փողոցի ջրամատակարարման սխեմա

● Գյումրի քաղաքում Խրիմյան Հայրիկ փողոցով անցնող  $D=300$  մմ թուջե խողովակի վրա տեղի էր ունեցել ջրագծի վթար: Վթարավերականգնողական աշխատանքների ընթացքում պարզ դարձավ, որ վթարը տեղի էր ունեցել  $D=300$  մմ թուջե խողովակից վերցված  $D=40$  մմ պողպատե խողովակի վրա, որը նախկինում սնուցել է հարակից այգին, ուստի համապատասխան աշխատանքների արդյունքում շահագործումից հանվեց  $D=40$  մմ  $L=25$  զմ խողովակ՝ խնայելով  $Q=0,2$  լ/վ ջրաքանակ:

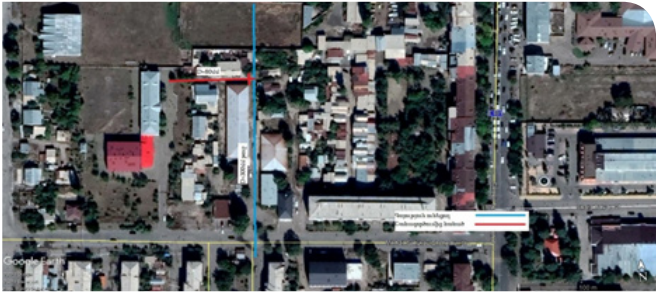
Շչեդրին փողոցի ջրամատակարարման սխեմա

● Գյումրիի Շչեդրին 5 հասցում արձանագրված ջրագծի վթարի հետքերով գնալիս «Շիրակ» տեղամասի աշխատանքային խումբն արձանագրեց  $D=300$  մմ թուջե խողովակի վրա առկա  $D=80$  մմ խողովակի վթար: Քանի որ տվյալ տարածքում կառուցված է նոր ջրամատակարարման ցանց, ուստի այն որոշվեց հանել շահագործումից խցափակման միջոցով: Արդյունքում շահագործումից հանվեց  $D=80$  մմ  $L=50$  գծմ խողովակ՝ խնայելով  $Q=0.4$  լ/վ ջրաքանակ:

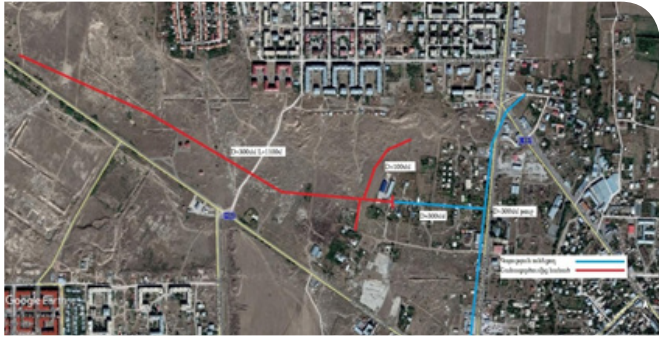
209 տնակային տարածքի ջրամատակարարման սխեմա

● Գյումրի քաղաքի 209 տնակային տարածքը, որտեղ ժամանակ առ ժամանակ գրանցվում էին ջրի աղտոտման դեպքեր, «Շիրակ» տեղամասի և Գոտիավորման բաժնի աշխատակիցների կողմից ենթարկվեցին ուսումնասիրության՝ պարզելու և հայտնաբերելու աղտոտման պատճառը և օջախը: Ուսումնասիրությունների արդյունքում պարզ դարձավ, որ տնակային տարածքով անցնող և տարածքը սնուցող  $D=300$  մմ ջրագծի վրա առկա են մի քանի վթարներ: Բացի դրանից  $D=300$  մմ ջրագծի հարևանությամբ փորված էր կոյուղու համար սեպտիկ հոր (209 տնակային տարածքում բացակայում է կոյուղատար համակարգը), որը կարող էր ևս ջրի աղտոտման պատճառ դառնալ: Հաշվի առնելով ստեղծված իրավիճակը՝ «Շիրակ» տեղամասի կողմից որոշվեց կոյուղատար հորերից հեռու ջրագիծը խցափակել՝ հետագա վտանգներից խուսափելու համար: Արդյունքում՝ շահագործումից հանվեց  $D=300$  մմ  $L=1100$  գծմ, ինչպես նաև  $D=100$  մմ  $L=80$  գծմ խողովակ՝ խնայելով  $Q=3-4$  լ/վ ջրաքանակ:

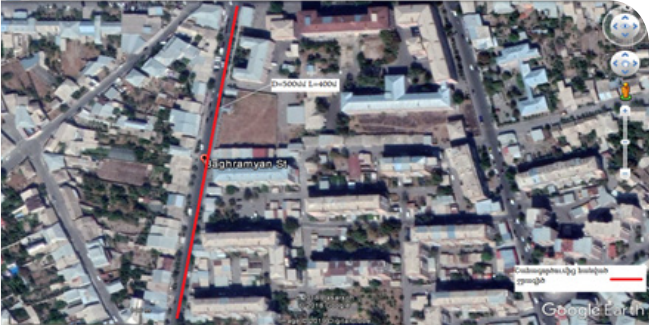
Բաղրամյան փողոցի ջրամատակարարման սխեմա

● Քաղաքի Բաղրամյան փողոցում ցանցի փոխարինումից հետո հայտնաբերվել է կապ հին ցանցի և նոր վերակառուցված ցանցի միջև: Կատարված աշխատանքների արդյունքում շահագործումից հանվել է  $D=500$  մմ  $L=300$  գծմ հատված, խնայվել է  $Q=1.5-2.0$  լ/վ ջրաքանակ, ջրի ճնշումը բարձրացել է ամբողջ ջրամատակարարման ցանցում:

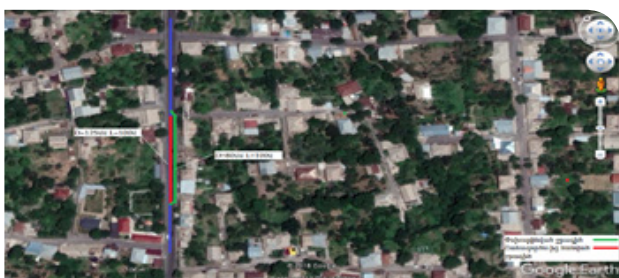
Ղազարյան փողոցի ջրամատակարարման սխեմա

● Եղվարդ քաղաքի Ղազարյան փողոցում փոխարինվել է  $D=125$ մ  $L=100$ մ պայքայված հատված նոր՝  $D=80$  մմ  $L=100$  զմ խողովակով: Արդյունքում խնայվել է  $Q=0.5$  լ/վ ջրաքանակ և բարելավվել է փողոցի ջրամատակարարումը. վերացել է ջրի աղտոտման վտանգը:

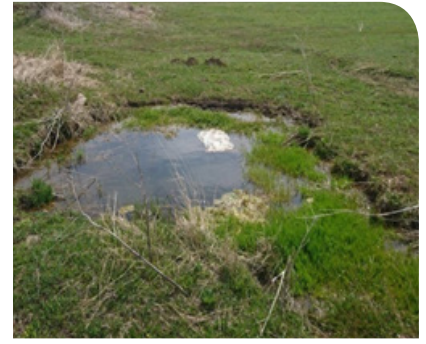
● Գագարին-Ջրատատավան  $D=400$ մմ ջրատարի վրա՝ դաշտերով անցնող հատվածում իրականացված վթարաորոնողական աշխատանքների և չափումների արդյունքում հայտնաբերվել է գաղտնի վթար: Տեղամասի աշխատակիցների կողմից իրականացվել է  $D=400$  մմ պողպատե խողովակի վրա առկա  $L=2$  գծ/մ երկարության ճեղքի գոդում պողպատե թիթեղի միջոցով, որի արդյունքում խնայվել է մոտ  $Q=7.0$  լ/վ ջրաքանակ:

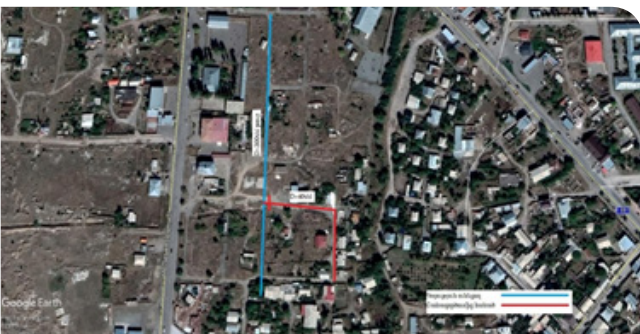
Ողջի համայնքի ջրամատակարարման սխեմա

● Համայնքի վարչական տարածքում գտնվող կամրջի տակ արձանագրվել էր ջրագծի վթար, որի պատճառով փլուզման վտանգի տակ էր հայտնվել Ողջի-Բասեն գյուղերը կապող միակ կամուրջը: Փորման աշխատանքների ընթացքում պարզ դարձավ, որ  $D=100$  մմ պողպատե ջրագիծն ամբողջությամբ քայքայված է և ենթակա չէ վերականգնման: Ուստի որոշվեց կամրջի տակ ընկած և ամբողջությամբ քայքայված հատվածը ներանցման միջոցով փոխարինել  $D=50$  մմ ՊԷ  $L=90$  գծմ խողովակով:

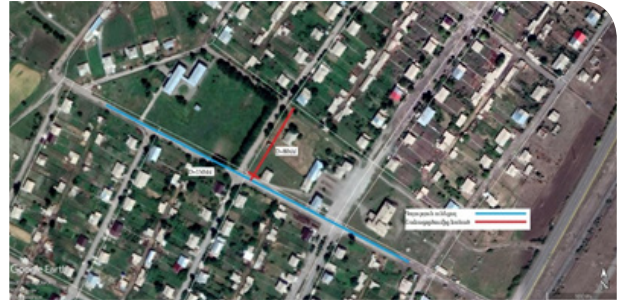
Երազգավորս համայնքի ջրամատակարարման սխեմա

● Համայնքի բնակիչների կողմից ահագանգ էր ստացվել, որ 2-րդ փողոցի վրա առկա է ջրագծի վթար: Աշխատանքային խմբի կողմից փորման աշխատանքների արդյունքում պարզ դարձավ, որ վթարվել է  $D=80$  մմ պողպատե խողովակ, և որը ոչ մի բաժանորդի չի սպասարկում, ուստի այն որոշվեց հանել շահագործումից խցափակման եղանակով: Արդյունքում շահագործումից հանվեց  $D=80$  մմ  $L=50$  գծմ խողովակ խնայելով  $Q=0.6$  լ/վ ջրաքանակ:

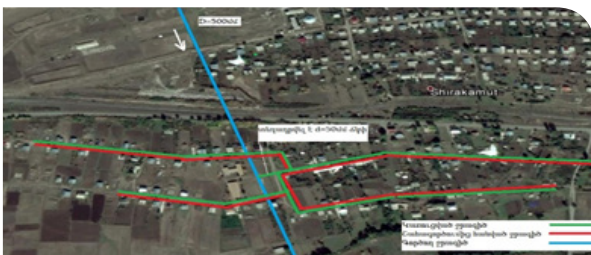
Շիրակամուտ համայնքի ջրամատակարարման սխեմա

● Համայնքում փոխարինվել է  $L=1030$  գծմ երկարության  $D=63$  մմ և  $D=32$  մմ ջրագծեր: Գյուղի սնուցման կետում տեղադրվել է  $D=50$  մմ ճնշման կարգավորիչ փական: Աշխատանքների արդյունքում կարգավորվել է ճնշումը գյուղի ջրամատակարարման ցանցում և խնայվել է  $Q=5.0$  լ/վ ջրաքանակ:

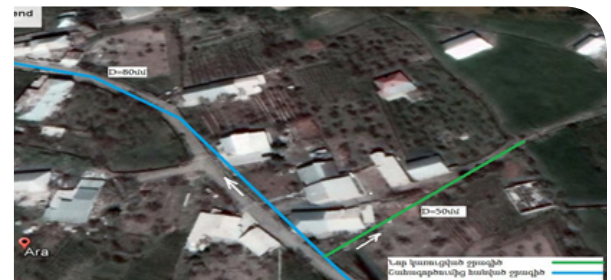
Արագյուղ համայնքի ջրամատակարարման սխեմա

● Արագյուղ համայնքում ներարկման եղանակով փոխարինվել է  $D=65$  մմ  $L=55$  գծմ վթարային ջրագիծ, նոր  $D=50$  մմ  $L=55$  գծմ պոլիէթիլենային խողովակով: Արդյունքում խնայվել է  $Q=0.5$  լ/վ ջրաքանակ:

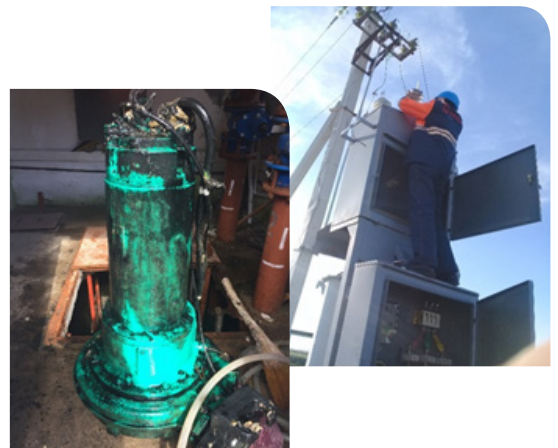
- Վարդենիս ԿՄԿ-ի Wilo մակնիշի պոմպի որոշ դետալներ փասավել էին, ինչի հետևանքով պոմպի մեջ ջուր էր լցվում: Կայանում շարքից դուրս էր եկել նաև հակադարձ փականը, անսարք էր ենթակայանի մեկուսիչը: Վերոնշյալ անսարք դետալները փոխարինվել են նորերով, և պոմպն աշխատում է անխափան:

- Ջերմուկի կոյուղաջրերի հեռացման պոմպակայանը ձմռան ամիսների անջատումից հետո գործարկվել է: Ստուգվել է պոմպերի հերմետիկությունը, յուղը, մալուխները, էլ. վահանակը և մակարդակի տվիչները: Ջերմուկ ԿՄԿ-ում կատարվել է բոլոր սարքավորումների զննում, կարգաբերվել են մանր ճաղավանդակի քերիչ սանրերը, ստուգվել են օդամղիչների ֆիլտրերը և ռոտորի թիակները: Վերանորոգվել է նաև արտադրական մասնաշենքի էլեկտրական դարպասը:

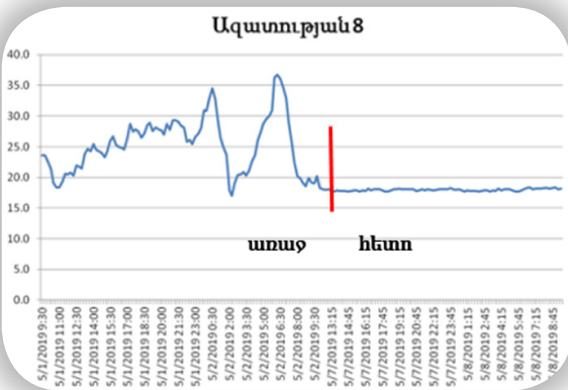
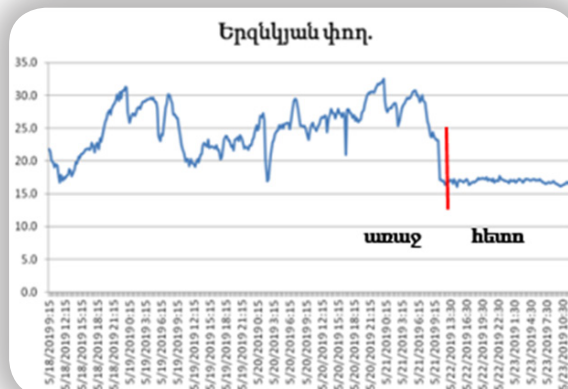
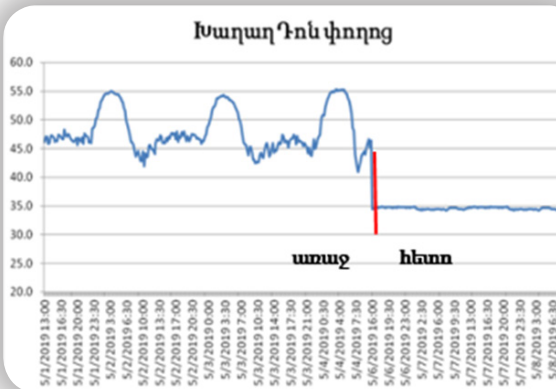
Հաշվետու ամսվա ընթացքում շահագործման տարածաշրջանների տնօրինություններում թվով 57 ՃԿՓ-ների վրա տեղադրվել են ճնշման լոգերներ: Ուսումնասիրության արդյունքում պարզվել է, որ նշված ՃԿՓ-ներից 14-ն անսարք են: Անսարքությունները վերացվել են համապատասխան ստորաբաժանման կողմից:

Ստորև ներկայացված են որոշ կարգաբերված ՃԿՓ-ների վրա տեղադրված ճնշման լոգերների գրաֆիկները. (նկարներում պատկերված ուղղահայաց կարմիր գիծը ցույց է տալիս իրավիճակն աշխատանքներից առաջ և հետո):

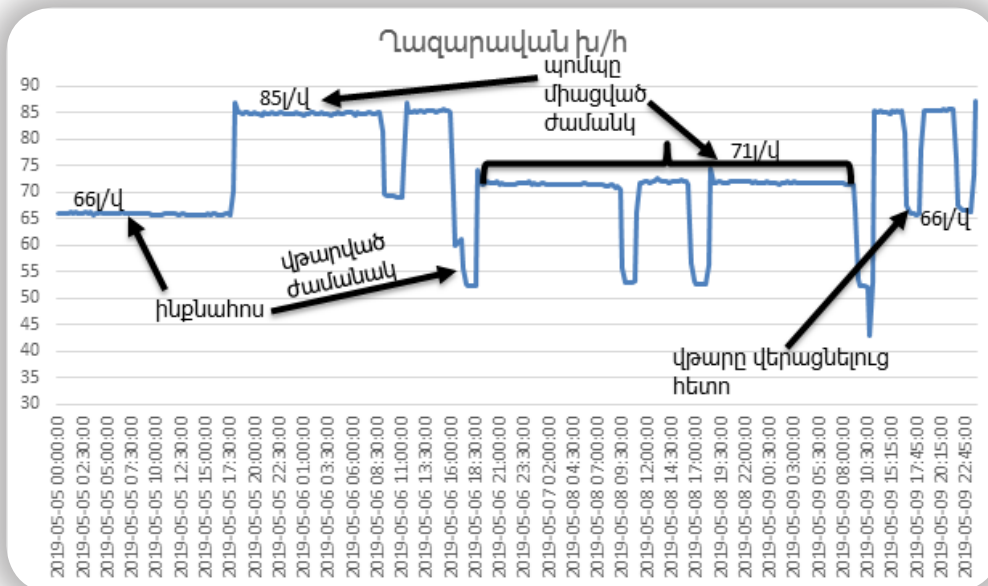
● «Ղազարավան» խորքային հորերի ջրատարի վրա, որով ջրաքանակն ինքնահոս և մեխանիկական եղանակով մղվում է դեպի «Էջմիածին» ՇՏ, վթար է արաջացել: Ինքնահոս ջրաքանակը կազմում է 66լ/վ, իսկ պոմպի հետ միասին կազմում է 85լ/վ: Պոմպն անջատելուց հետո ինքնահոս ջրաքանակը նվազել է հասնելով 52լ/վ-ի: Այդ մասին տեղեկացվել է ջրատար համակարգերը համակարգող խմբին, որոնց կողմից հայտնաբերվել է վթարի ստույգ վայրը, ապա տեղեկացվել է «Էջմիածին» ՇՏ-ի աշխատակիցներին: Վերջիններիս կողմից գոդման աշխատանքների միջոցով ջրատարի վթարը վերացվել է: Վթարը վերացնելուց հետո վերականգնվել է բնականոն ջրամատակարարումը:

Ստորև ներկայացված է տվյալ ջրաչափի գրաֆիկական պատկերը.

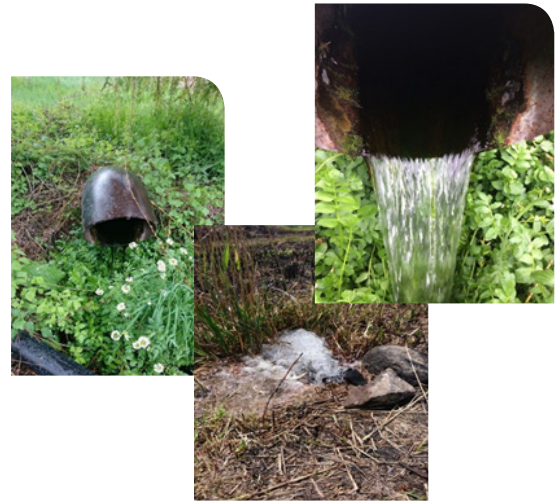
● Կարգավարական խմբի կողմից ահագանգ ստացվեց, որ Ղազարավան ջրաղբյուրի խորքային պոմպերի ջրատարի վրա առաջացել է ջրակորուստ, որը ջրատար համակարգի խմբի կողմից հայտնաբերվել է և շահագործման տեղամասի ուժերով վերացվել է: Ջրի արտահոսքը կազմում էր  $Q=10-12$  լ/վ: Բացի այդ, Ղազարավան սանիտարական գոտում ուսումնասիրությունների ժամանակ հայտնաբերվել է արտահոսք ունեցող ջրթող փական, որը կարգավորվել է, ինչի արդյունքում Ղազարավանի ինքնահոս ջրատարի ջրաքանակն ավելացել է  $Q=5$  լ/վ:

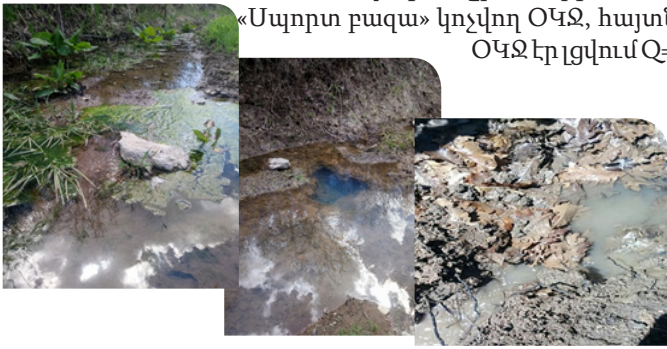
● Թեղենիս 2 ջրատարի ուսումնասիրությունների ժամանակ, որը լցվում է Ծաղկաձորի «Սպորտ բազա» կոչվող ՕԿՁ, հայտնաբերվել են մի շարք վթարներ մոտավորապես  $Q=6.0$  լ/վ: ՕԿՁ էր լցվում  $Q=4.5$  լ/վ ջուր և այդ գերլցվածության պատճառով առաջանում էր ջրթափ: Քանի որ ՕԿՁ-ն հնարավորություն ուներ նաև լցվելու մեխանիկական եղանակով Ծաղկաձորի ՕԿՁ-ից, առաջարկվել է ՕԿՁ-ի մոտ կառուցել միջանկյալ միացում ամբարից դուրս եկող ջրագծի և մեխանիկական ջուր մղող խողովակաշարի միջև, ինչպես նաև պոմպակայանում մղող խողովակաշարի և պոմպի մուտքի միջև: Դա հնարավորություն կտա ՕԿՁ լցվող ավելցուկային ջուրն իջեցնել Ծաղկաձոր քաղաքի ջրամբար: Այս աշխատանքներն ընթացքի մեջ են:

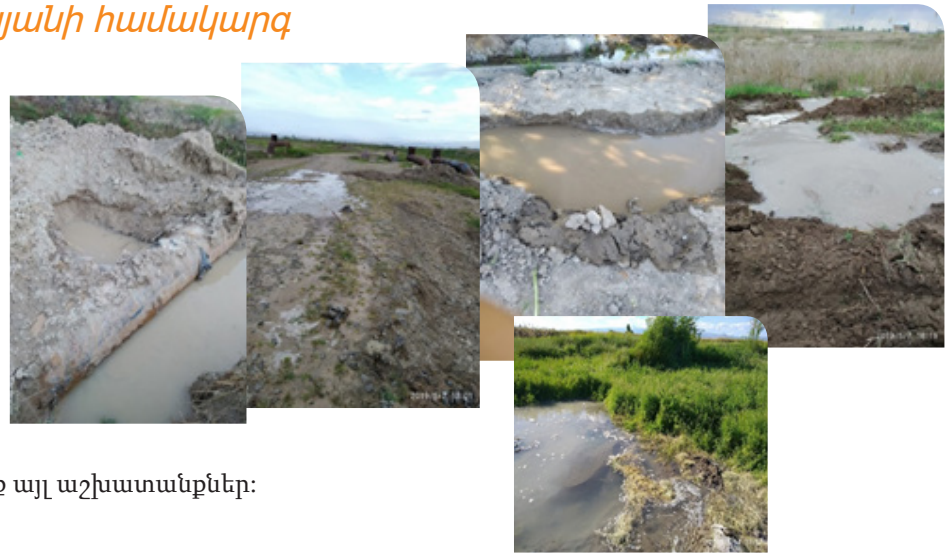
● Կատարվել են Արարատյան 3-րդ հերթի 3-րդ ջրատարի ճնշումային փորձարկումներ, որոնց արդյունքում առաջացած վթարների վերացումից հետո ջրատարը բերվել է աշխատանքային վիճակի: Դրանից հետո 3-րդ ջրատարը միացվել է 1-ին ջրատարին, որի արդյունքում Արարատյան պ/կ-ից ջուրը կնդվի Խարբերդ ՕԿՁ: Կատարվել են նաև ջրաքանակի չափման և կարգավորման մի շարք այլ աշխատանքներ:
